INTERVENTO DI RIFUNZIONALIZZAZIONE DELL'ASTA DEL
TORRENTE SESSERA DALLA CONFLUENZA CON IL FIUME
SESA ALLA FRAZIONE ZUCCARO

PROGETTO DI FATTIBILITÀ TECNICA ED ECONOMICA LOTTO 1

RELAZIONE TECNICA ILLUSTRATIVA

SRIA
s.r.l.
STUDIO ROSSO
INGEGNERI ASSOCIATI

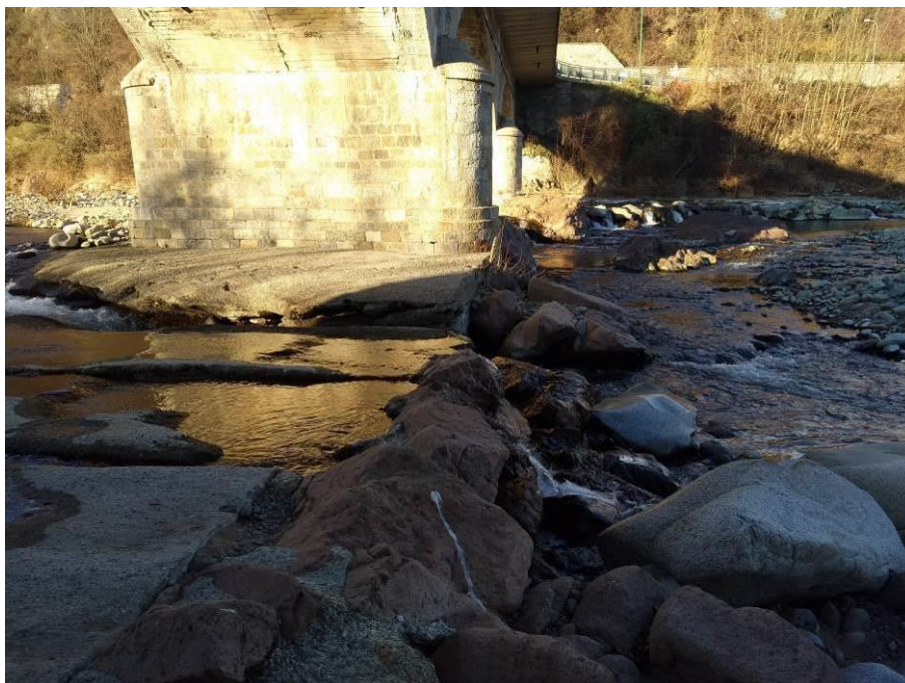
La soglia in roccia costituente il sostegno delle pile del ponte si presenta di forma arcuata, discostandosi leggermente in sinistra idraulica, a valle del ponte. Essa presenta inoltre alcune incisioni, in particolare in corrispondenza della prima campata di destra, sulla quale in passato si è intervenuti con il ripristino della testa della soglia con massi cementati e la realizzazione di una platea in calcestruzzo.

Figura 9 – Incisione in corrispondenza della soglia del ponte di Bornate

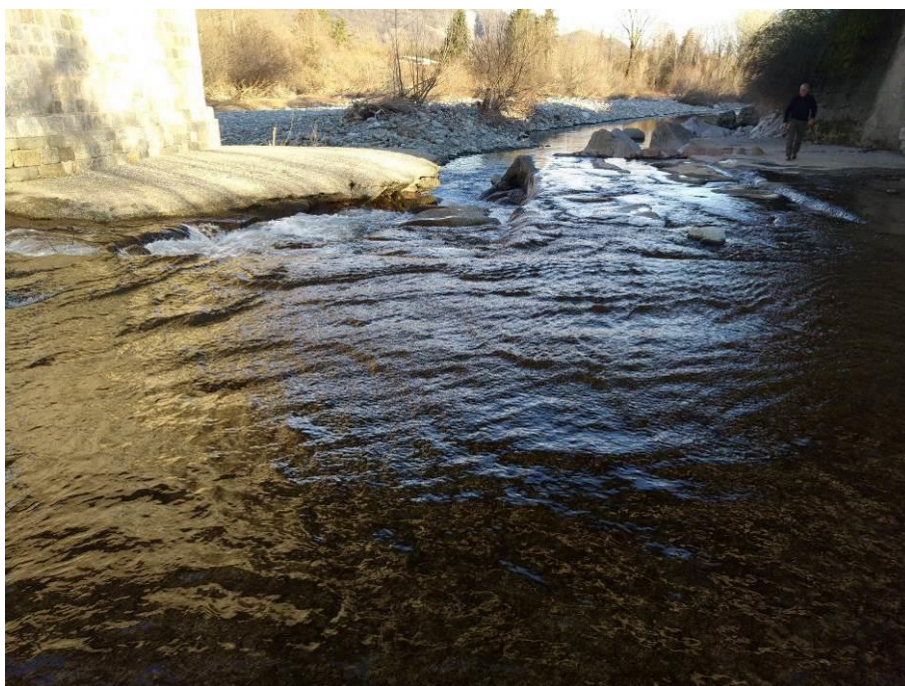
Figura 10 – Ammaloramento della soglia in corrispondenza della pila destra del ponte di Borgosesia

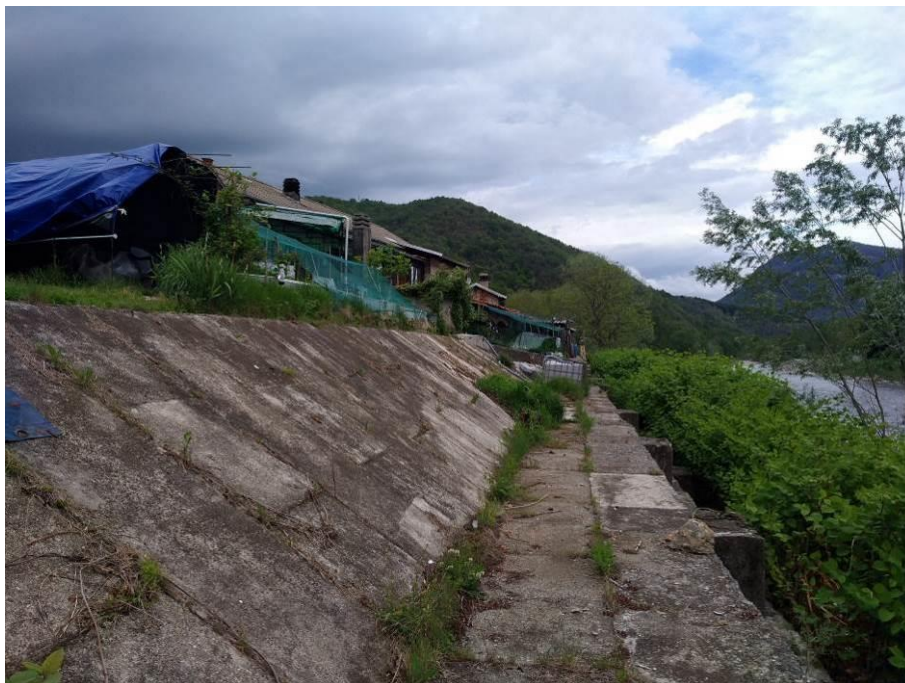
Figura 18 - Interruzione dell'argine a protezione della Guardella ed abitazioni aggettanti verso l'alveo interessate dalle dinamiche di esondazione del Sessera

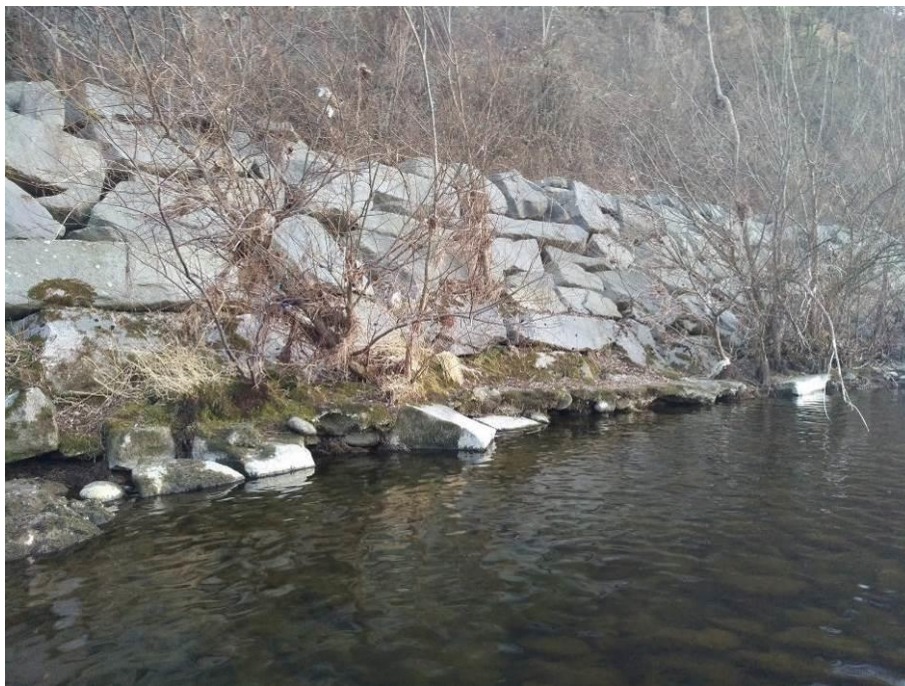
Figura 20 – Scogliera a ridosso della galleria della SP 71 con evidenti segni di erosione al piede

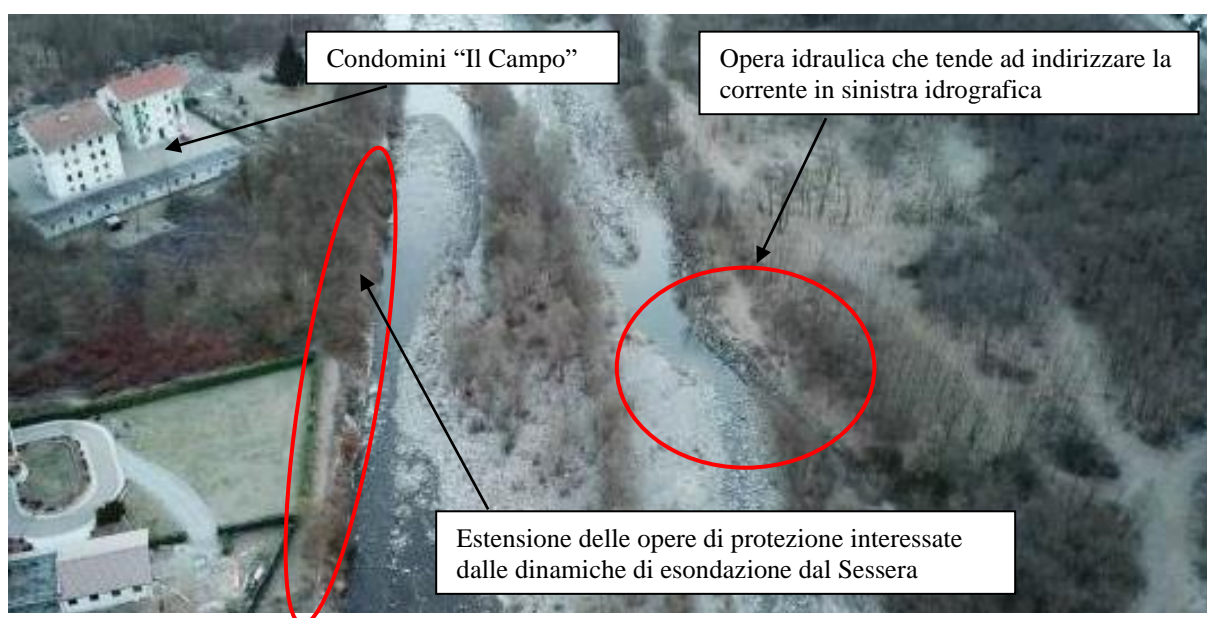
Figura 22 – Opera idraulica presente in alveo in prossimità dei due condomini della Comunità "Il Campo" che tende ad indirizzare la corrente in sinistra idraulica

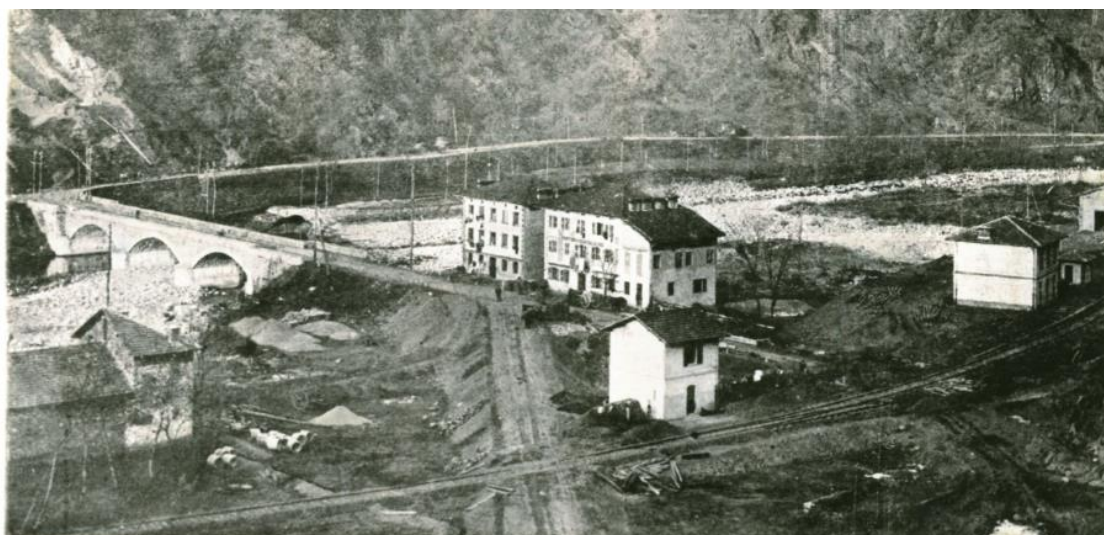
Figura 25 – Formazione di rilevato in destra idraulica a chiusura parziale della sezione di deflusso del Sessera a ridosso del quale è stata realizzata la spalla destra dell'attraversamento

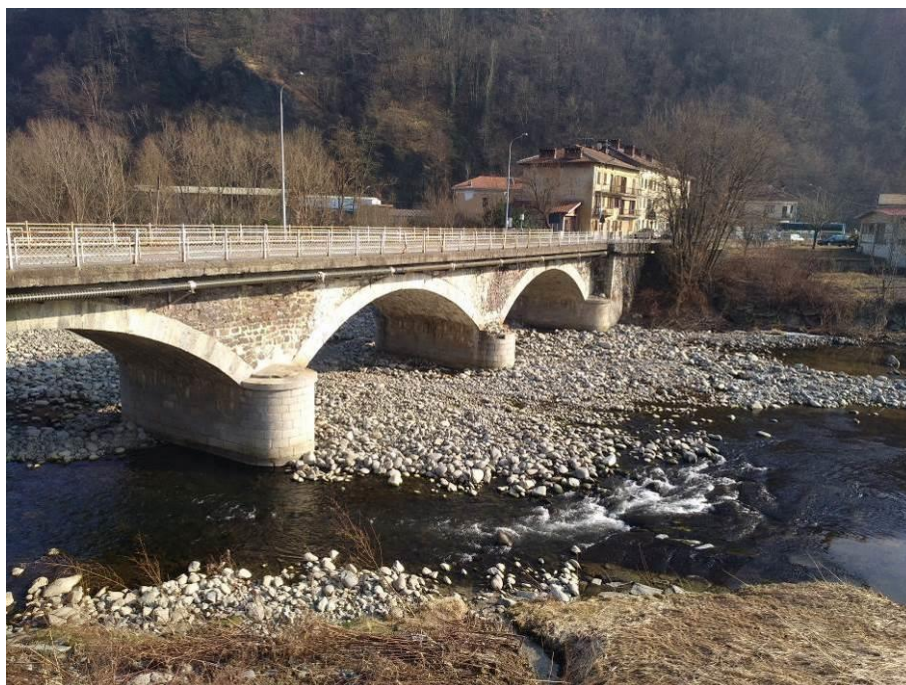
Figura 29 – Ponte di Pianceri visto da monte per il quale si prevede la realizzazione della quarta campata in destra idraulica

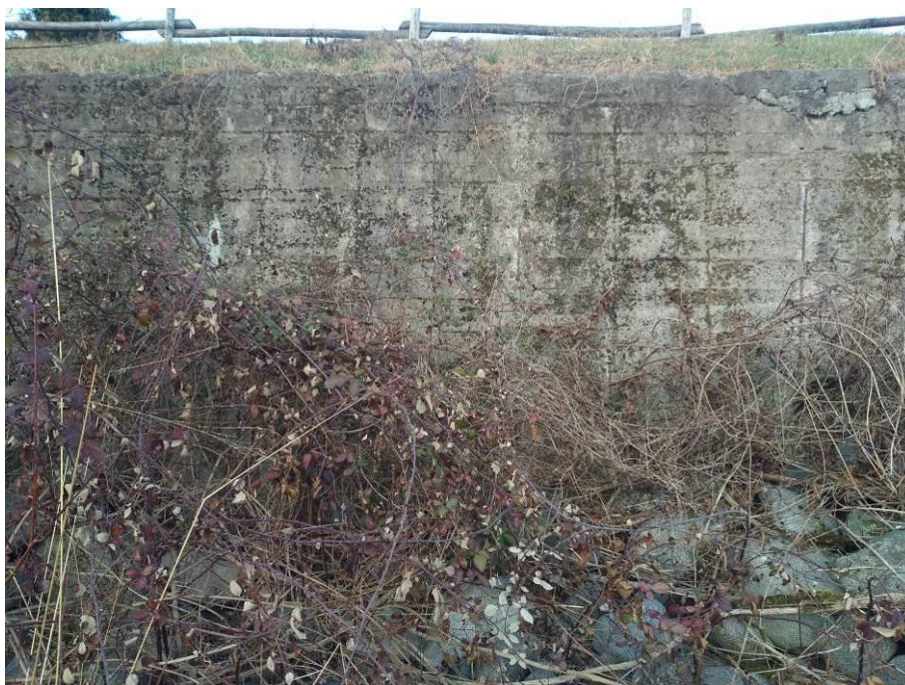
Figura 30 – Muro esistente in sinistra idrografica circa 220 m a valle del ponte di via Molino, in Comune di Pray che presenta problematiche di protezione al piede

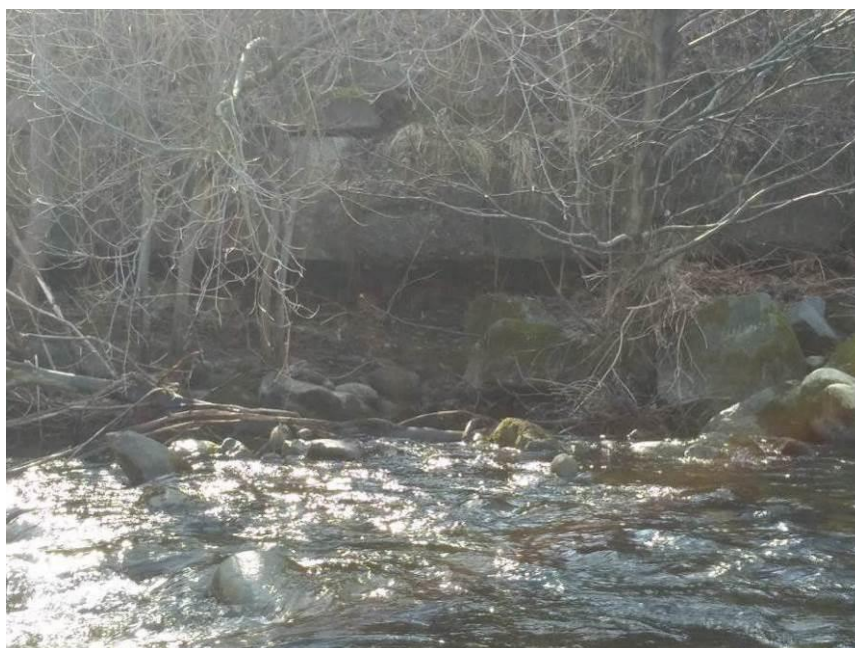
Figura 31 – Scogliera scalzata al piede in sponda destra

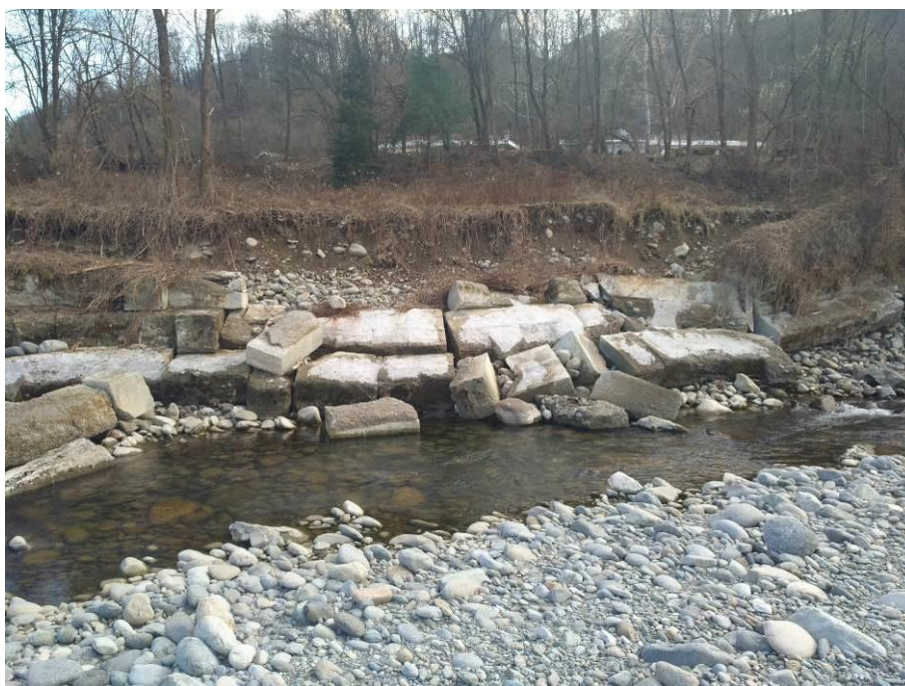
*Figura 32 – Opere di protezione completamente abbattute dalla corrente per le quali si rende necessario il
completo ripristino*

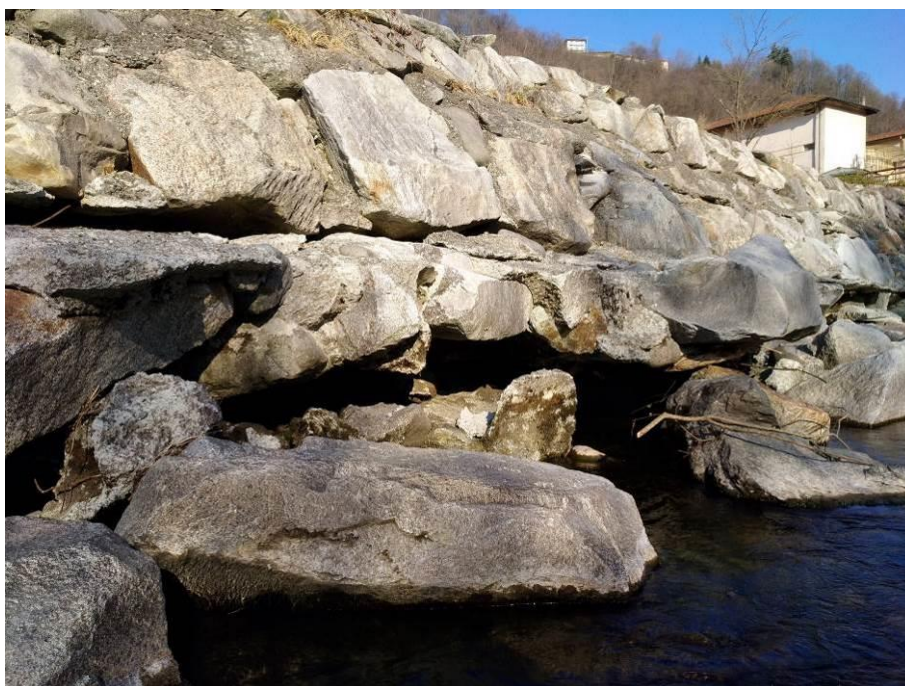
Figura 34 – Sottoescavazione delle scogliere poste a protezione della sponda in sinistra idraulica, a valle del cimitero di Coggiola

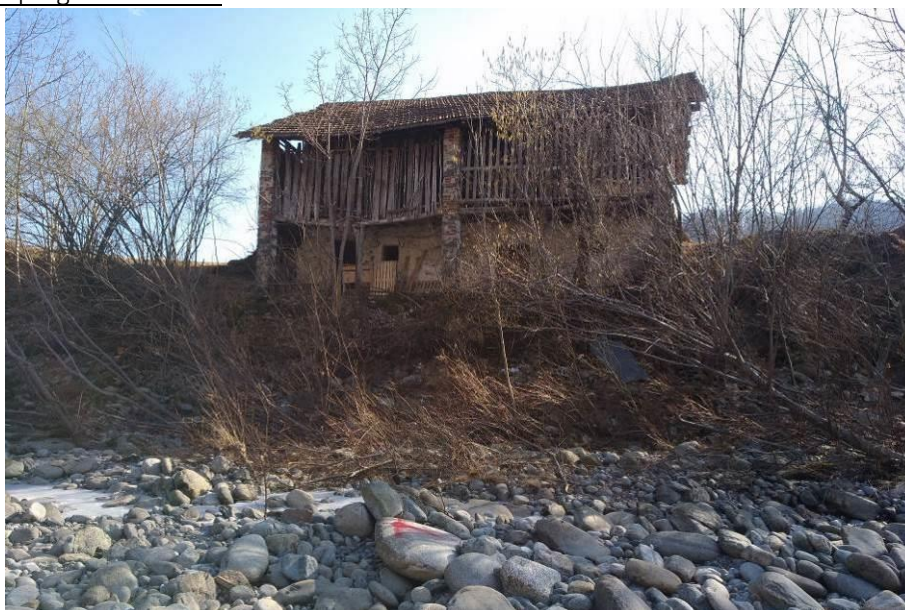
La sponda destra, a partire dalla progressiva 10+000 circa, non è infatti protetta da difese spondali (presenti invece a monte in forma di scogliere) e in alcuni casi manifesta segni di dissesto, con parziale interessamento del piede di fondazione di una costruzione ormai in stato di abbandono e degrado posta sul margine della sponda in prossimità della progressiva 9+900.

Figura 35 – Edificio insistente sulla sponda destra in prossimità della pk 9+900 in condizioni di abbandono e pericolosa precarietà, che potrebbe essere soggetta a erosione al piede e collasso in condizioni di piena

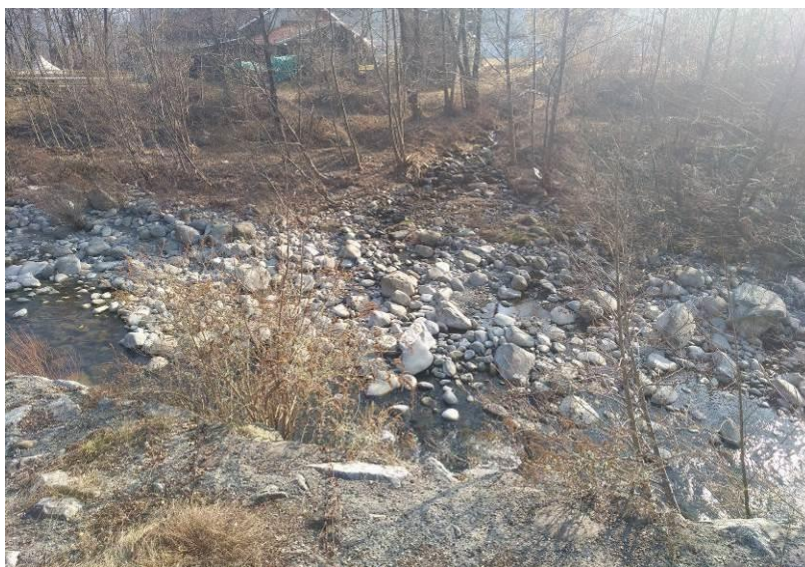
Figura 36 – Confluenza del rio Orbeante in destra, a monte della passerella pedonale. In evidenza il materiale solido trasportato dal rio e depositato in alveo al Sessera, concausa della formazione dell'area di deposito a monte e valle.

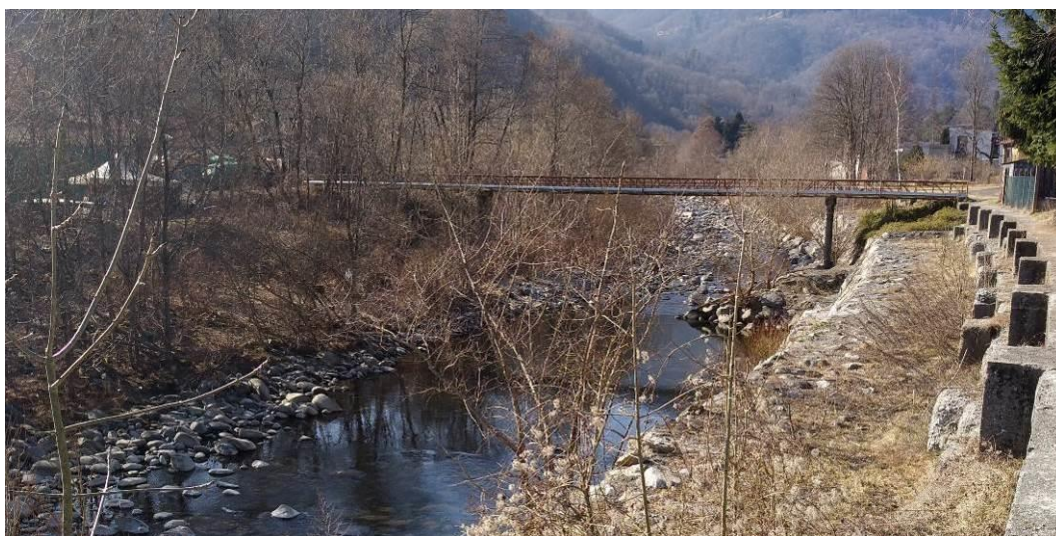
Figura 37 – Vista da valle della passerella metallica a valle del cimitero di Coggiola, difese spondali in sinistra idraulica (destra foto) e blocco in massi e cls a parziale ostruzione della sezione di deflusso. In destra idraulica (sinistra foto) depositi incoerenti vegetati a riduzione della sezione di deflusso.

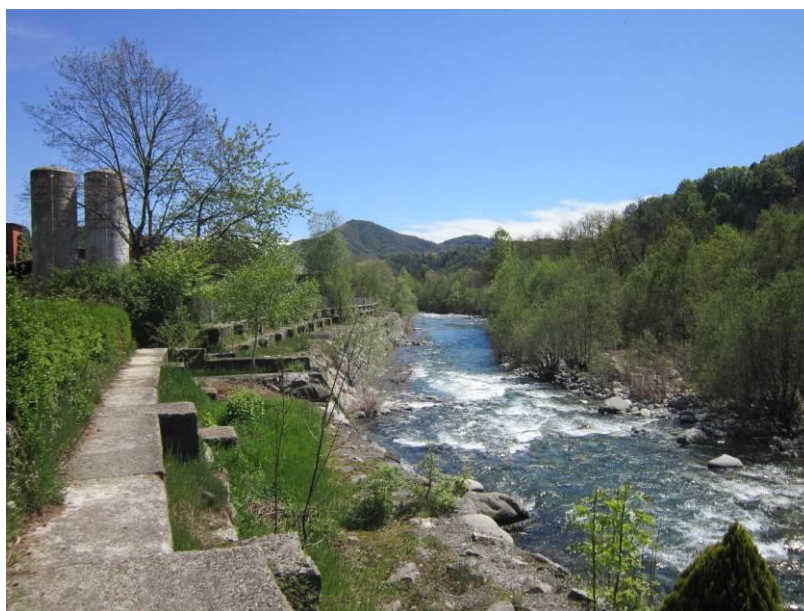
Figura 38 – Sponda sinistra a valle della passerella. In evidenza la confluenza del rio Scarola e la sagoma dello stabilimento in sinistra. In destra, parziale ostruzione dell'alveo per formazione di una zona di deposito in materiale incoerente su cui è cresciuta la vegetazione

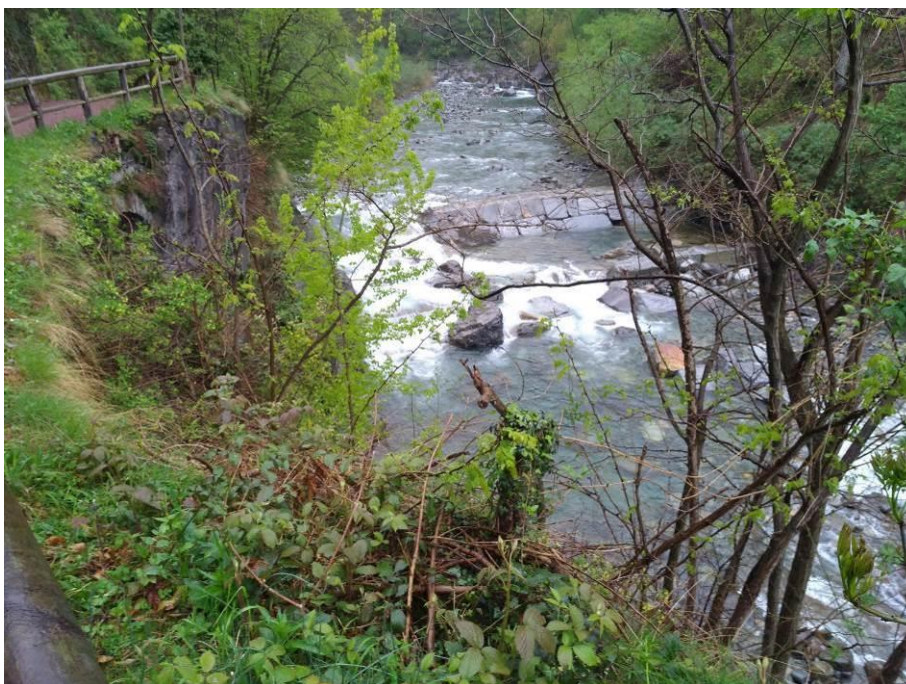
Figura 52 – Soglia a ridosso del santuario del Cavallero che versa in stato di parziale danneggiamento.
