INTERVENTO DI RIFUNZIONALIZZAZIONE DELL'ASTA DEL
TORRENTE SESSERA DALLA CONFLUENZA CON IL FIUME
SESA ALLA FRAZIONE ZUCCARO

PROGETTO DI FATTIBILITÀ TECNICA ED ECONOMICA LOTTO 1

RELAZIONE TECNICA ILLUSTRATIVA

SRIA
s.r.l.
STUDIO ROSSO
INGEGNERI ASSOCIATI

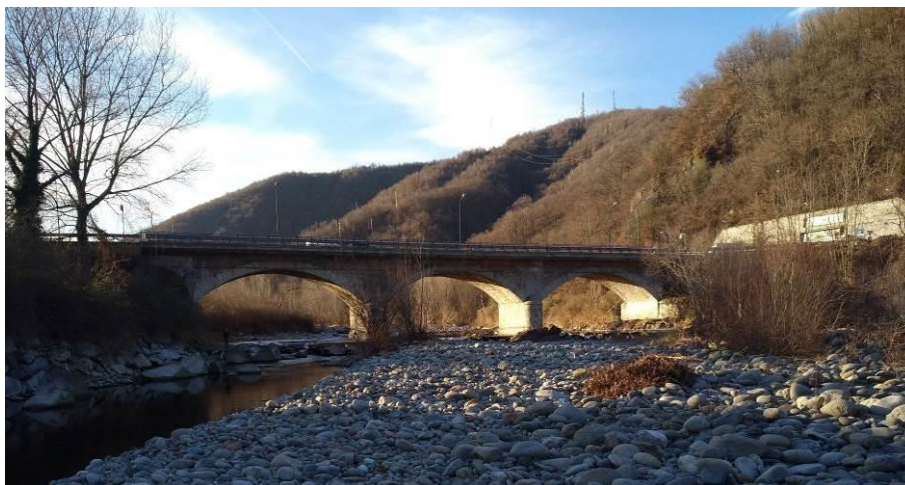
Figura 8 – Ponte di Bornate in Comune di Borgosesia visto da valle

La soglia in roccia costituente il sostegno delle pile del ponte si presenta di forma arcuata, discostandosi leggermente in sinistra idraulica, a valle del ponte. Essa presenta inoltre alcune incisioni, in particolare in corrispondenza della prima campata di destra, sulla quale in passato si è intervenuti con il ripristino della testa della soglia con massi cementati e la realizzazione di una platea in calcestruzzo.

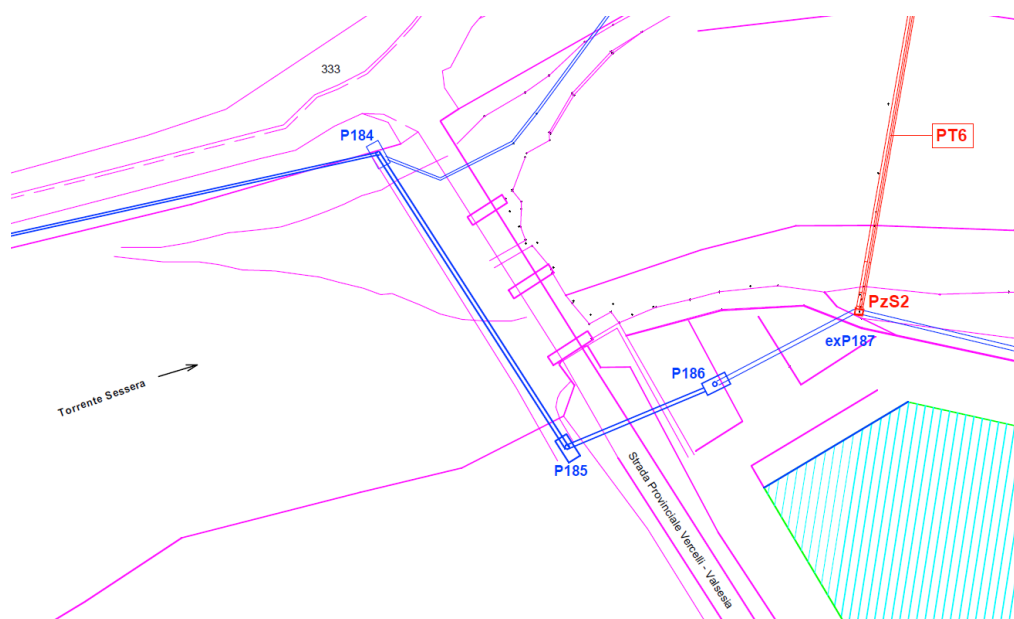
A monte del ponte è invece presente una soglia a raso in c.a., all'interno della quale è incassata una condotta fognaria del Co.R.D.A.R. Quest'ultima attraversa l'alveo dalla sinistra alla destra idrografica, per poi proseguire in destra, a valle del ponte, sotto il parcheggio funzionale all'area commerciale, ai piedi del rilevato dell'attraversamento. La figura seguente riporta la cartografia della rete fognaria reperita preliminarmente dagli Scriventi.

Figura 11 – Rete di collettori Co.R.D.A.R. a ridosso del ponte di Bornate, in Comune di Borgosesia

- A1 – Realizzazione della quarta campata del ponte di Borgosesia, in destra idrografica;
- A2 - allargamento della sezione dell'alveo in destra a monte e a valle del ponte: si dovrà provvedere all'allargamento della sezione d'alveo in destra idrografica, al fine di consentire il corretto imbocco della 4° campata. L'intervento dovrà inoltre prevedere la parziale demolizione, spostamento e ripristino della condotta Co.R.D.A.R. presente in destra idrografica (cfr. Figura 11).

- A2 - allargamento della sezione dell'alveo in destra a monte e a valle del ponte: si dovrà provvedere all'allargamento della sezione d'alveo in destra idrografica, al fine di consentire il corretto imbocco della 4° campata. Si rende pertanto necessario lo smantellamento della scogliera e dell'arginatura esistente, lo sbancamento di una porzione del rilevato in terra. L'intervento dovrà inoltre prevedere la parziale demolizione, spostamento e ripristino della condotta Co.R.D.A.R. presente in destra idrografica. Essa infatti è intestata all'interno della soglia in attraversamento a monte dell'impalcato del ponte e prosegue in sponda destra, venendo pertanto interessata dagli interventi descritti (cfr. Figura 11).

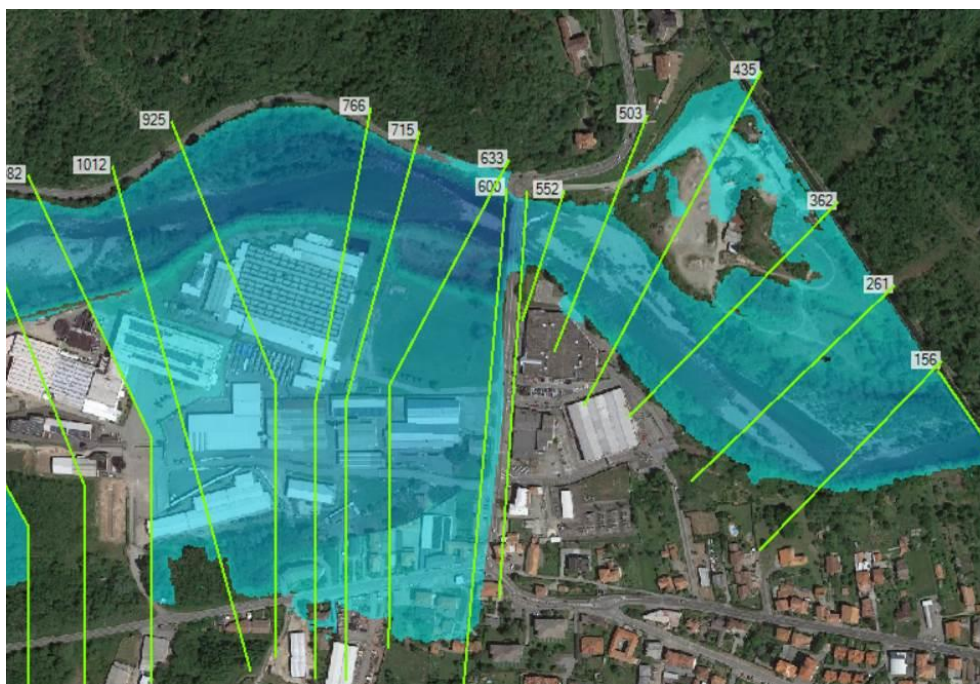
Il modello idrodinamico numerico allestito dagli Scriventi evidenzia come il ponte di Borgosesia vada in pressione per una portata rappresentativa di un evento di Tempo di ritorno di 200 anni, determinando il sormonto dell'impalcato e l'esondazione di tutta l'area industriale presente a monte in destra idraulica (cfr. Figura 12). Ciò potrebbe inoltre determinare il parziale allagamento anche delle strutture commerciali presenti a valle, eventualmente interessate dal sormonto dell'infrastruttura e dell'allagamento per deflusso lungo la sede stradale, che è in pendenza proprio verso la sponda destra e i centri commerciali.

Figura 12 – Stato di fatto. Esondazione in corrispondenza del ponte di Borgosesia per effetto del rigurgito dettato dall'impalcato del ponte per un evento di Tr 200 anni, con esondazione del lanificio Colombo e degli altri stabilimenti limitrofi

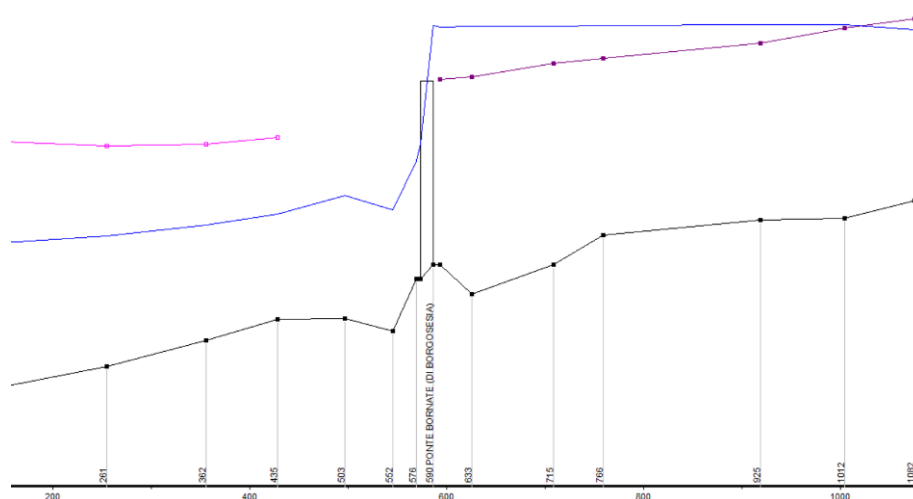
Figura 13 – Stato di fatto. Profilo idraulico in corrispondenza del ponte di Borgosesia per un evento di Tr 200 anni

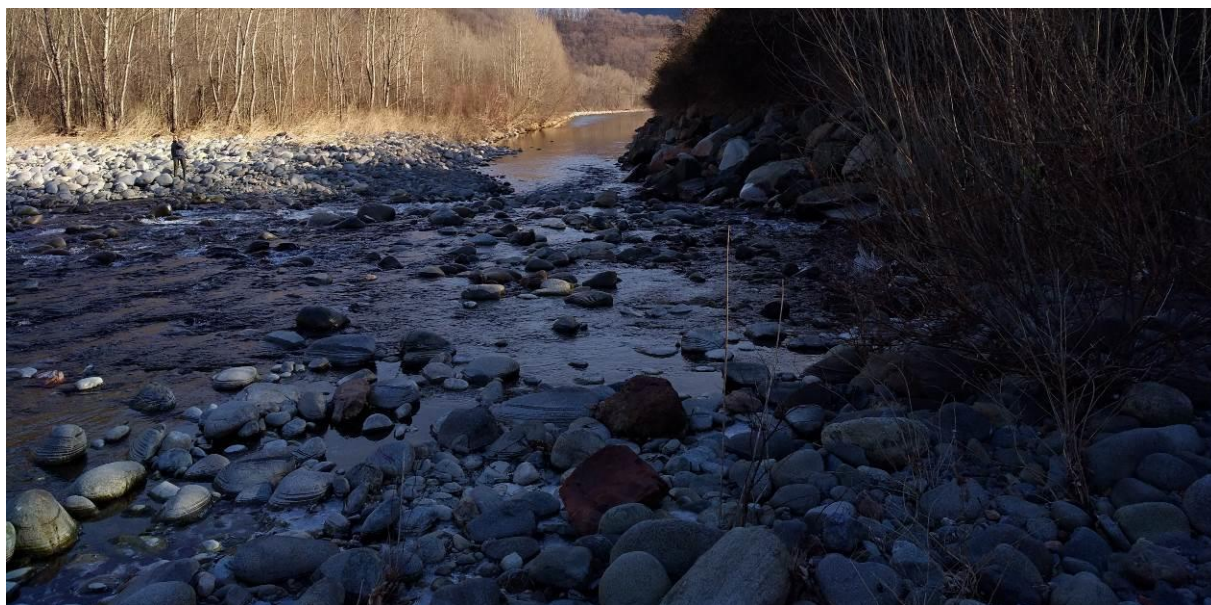
In corrispondenza della sezione d'alveo posta alla progressiva 1+485 è presente una rampa naturale in massi e roccia affiorante che determina un locale incremento delle velocità della corrente e la battuta in destra idraulica in corrispondenza delle difese arginali in scogliera, producendo inoltre un'incisione locale del fondo alveo ed una sensibile riduzione della larghezza dell'alveo inciso.

Figura 14 – Rampa naturale in ciottoli e massi e tendenza dell'alveo alla battuta in corrispondenza della pk 1+485 – vista da monte

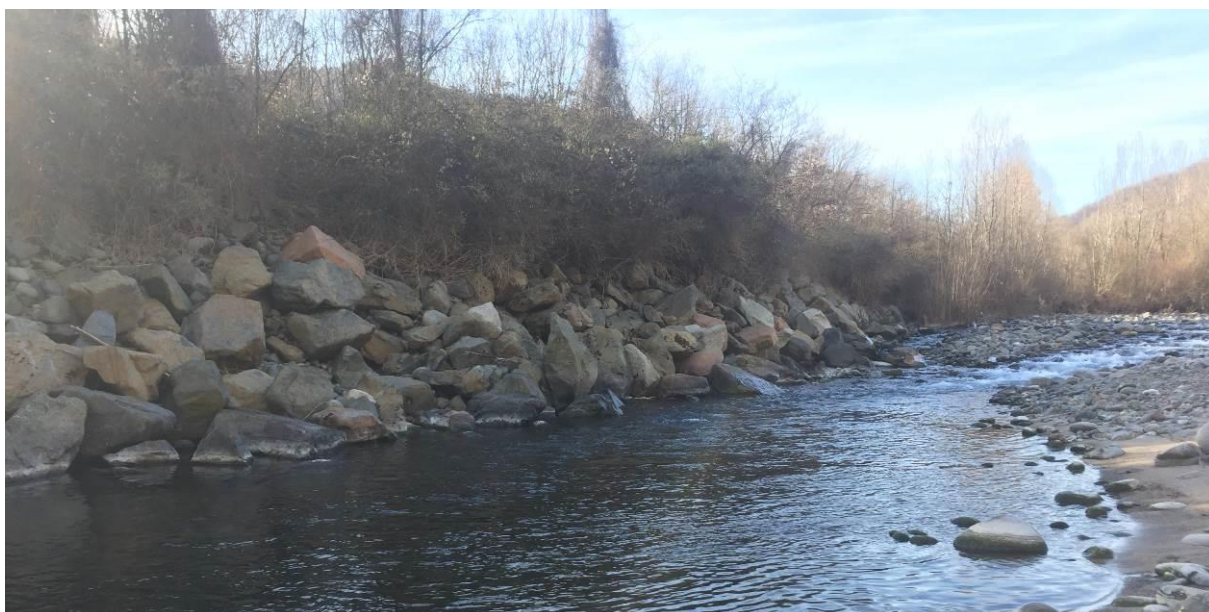
Figura 15 – Rampa naturale in ciottoli e massi e tendenza dell'alveo alla battuta in corrispondenza della pk 1+485 – vista da valle

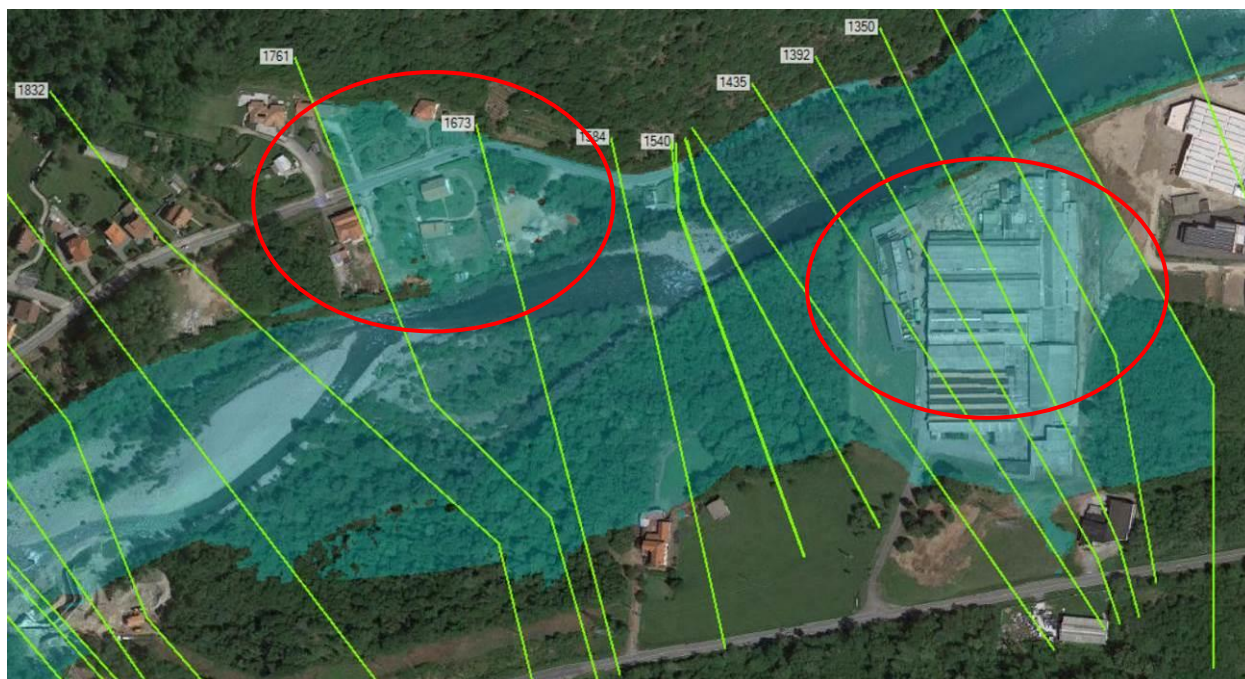
Come si vede dalla figura seguente, l'esondazione per la Tr 200 anni interessa alcuni caseggiati in sinistra idrografica, a monte della rampa naturale, e lo stabilimento presente in destra, a monte del lanificio Colombo.

Figura 16 – Stato di fatto. Dinamica di esondazione in sinistra e destra idraulica tra le pk 1+760 e 1+350 con evidenza dell'allagamento di alcune abitazioni in sinistra e del fabbricato a monte del lanificio Colombo

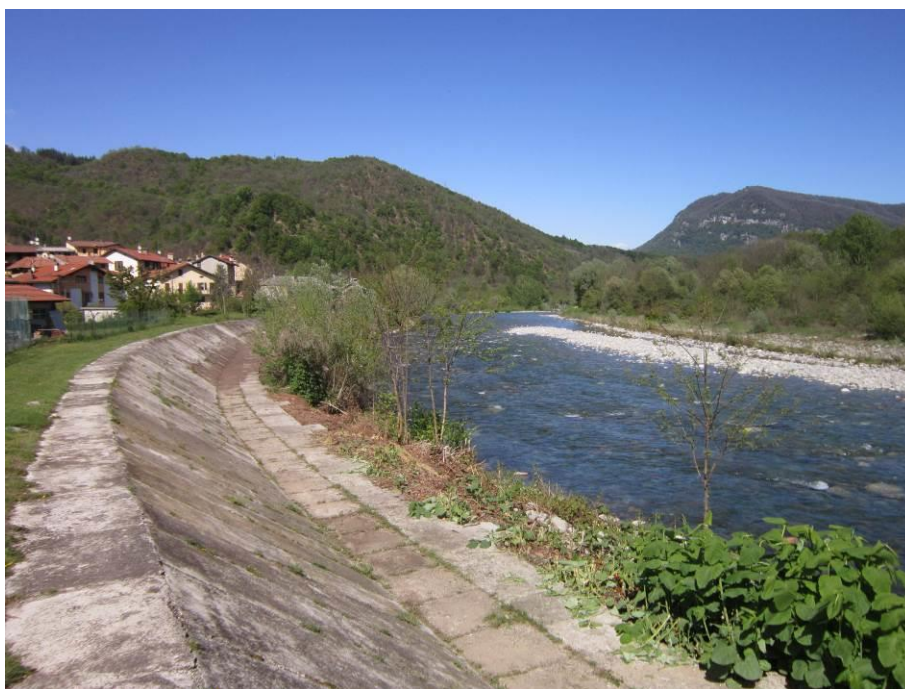
A valle della Portalupi salumi, in sinistra idraulica, è presente un argine di protezione spondale costituito da grossi blocchi in calcestruzzo, sormontati da un rilevato arginale. L'opera è funzionale a proteggere dalle dinamiche di esondazione del Sessera tutto l'abitato in sinistra idraulica (denominato Guardella), sebbene l'arginatura non sia continua: come evidenziato nell'immagine seguente l'arginatura si interrompe in corrispondenza di alcune abitazioni aggettanti verso l'alveo: tale zona presenta un elevato rischio idraulico in condizioni di piena, è soggetta ad allagamento e determina l'alluvionamento anche di altre abitazioni retrostanti e della Strada Provinciale (cfr. Figura 19).

Figura 17 – Arginatura nel tratto più a monte a protezione della Guardella dalle dinamiche di esondazione del Sessera

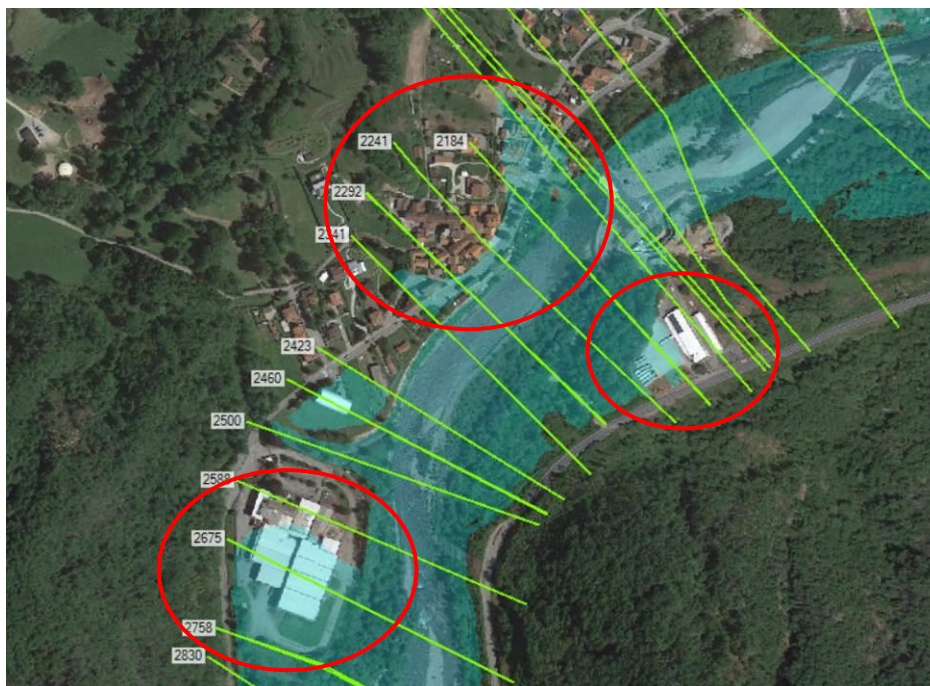
Il capannone della Portalupi Salumi, presente in sinistra idrografica, ha un argine di protezione in terra di altezza piuttosto contenuta che non consente il contenimento dei livelli idrici nella configurazione di Tr 200 anni, mentre per tempi di ritorno anche non parossistici (Tr 20 anni), si ha l'allagamento dello stabilimento per esondazione da monte.

Figura 19 – Stato di fatto per Tr 200 anni. Dinamiche di esondazione del Sessera nel tratto tra la Portalupi salumi e l'abitato della Guardella ed evidenza delle maggiori criticità idrauliche

La presenza in alveo della traversa, funzionale alla derivazione dell'impianto idroelettrico, determina un innalzamento dei livelli immediatamente a monte che causa, nelle simulazioni dello stato attuale, l'esondazione in sinistra idraulica (con interessamento di alcune abitazioni nella zona della Guardella) ed in destra idraulica sino a alluvionare parzialmente l'abitazioni a ridosso della SP 71 (Figura 19).

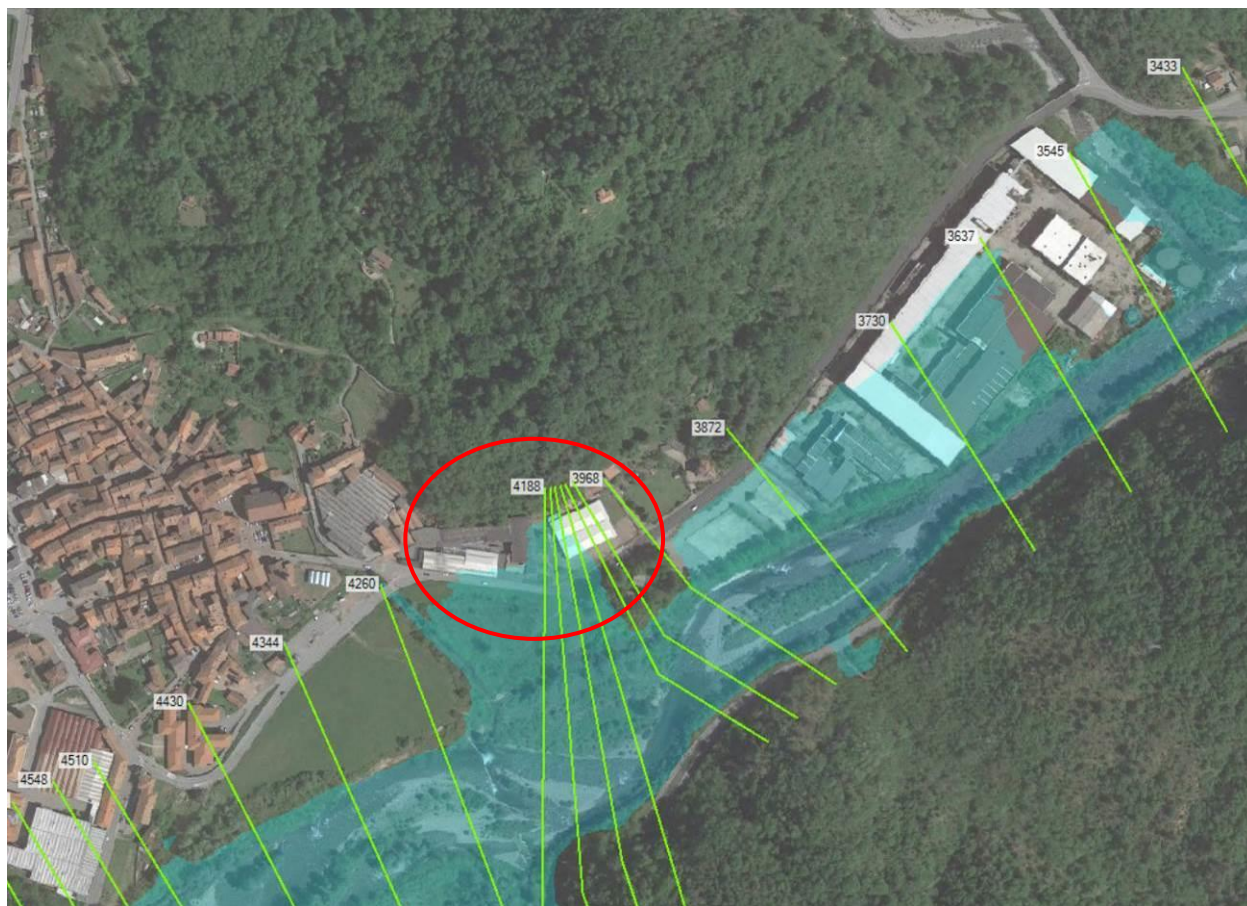
Infine, come evidente dai risultati della simulazione numerica delle dinamiche di esondazione del Sessera per Tr 200 anni (cfr. Figura 21), i livelli idrici raggiunti in condizioni di piena determinano l'esondazione in sinistra idrografica immediatamente a valle della traversa della Baraggia, interessando la strada provinciale ed alcune abitazioni e imprese prospicienti la S.P. 72.

La rappresentazione delle aree allagate di Figura 21 mostra inoltre come per un evento di Tr 200 anni sia completamente alluvionato lo stabilimento (attualmente in stato di abbandono) presente in sinistra idrografica a ridosso della confluenza dello Strona.

Figura 21 - Stato di fatto per Tr 200 anni. Dinamiche di esondazione del Sessera in Comune di Crevacuore a valle della traversa della Baraggia ed evidenza delle maggiori criticità idrauliche con esondazione in sinistra idrografica

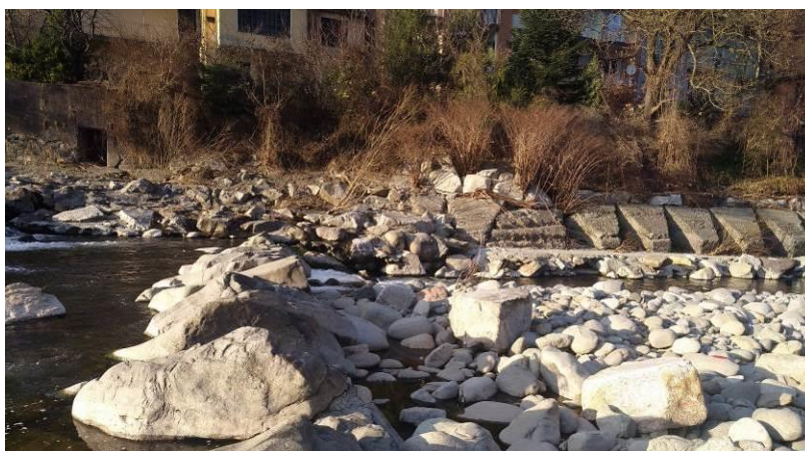
Più a monte, a ridosso della traversa a sostegno del ponte del Pianceri, sono presenti delle difese in blocchi di calcestruzzo in sinistra idrografica che lamentano evidenti segni di sottoescavazione.

Figura 23 – Blocchi in cls a protezione della sponda sinistra a valle della traversa di sostegno del ponte di Pianceri interessati da fenomeni di escavazione al piede

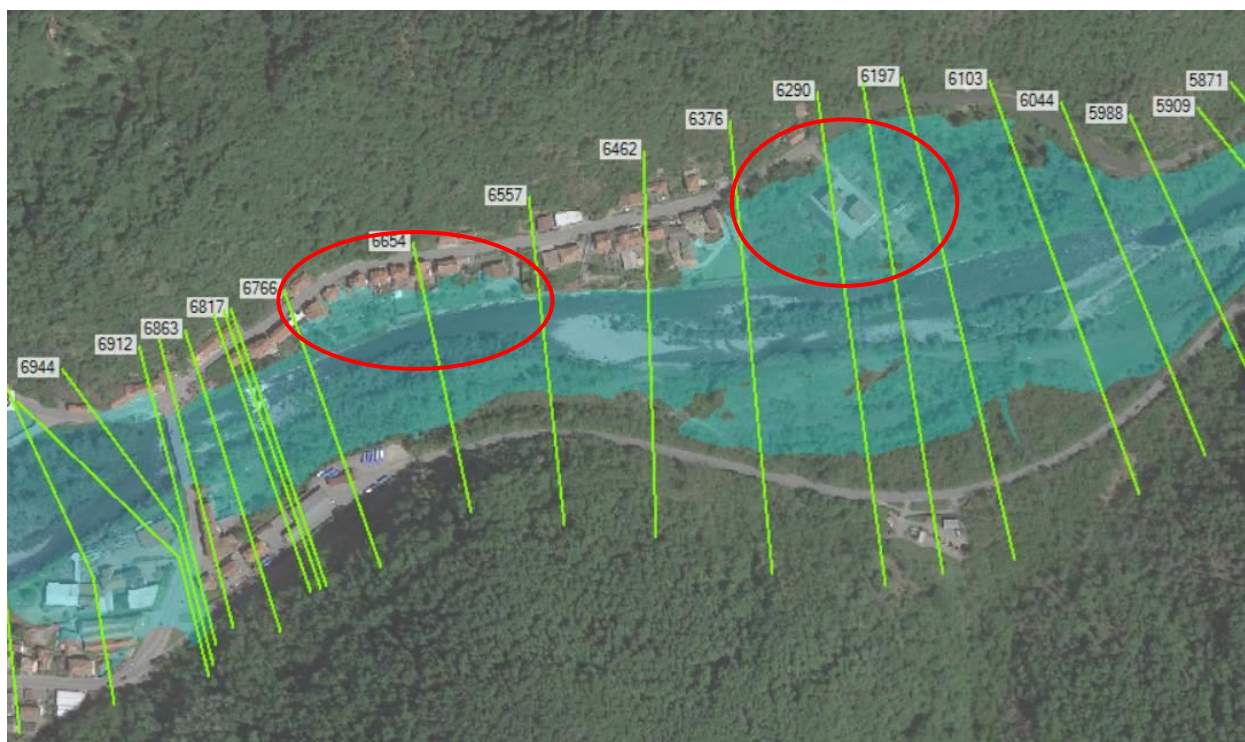
Figura 24 - Stato di fatto per Tr 200 anni. Dinamiche di esondazione del Sessera in Comune di Pray a valle della traversa a sostegno del ponte di Pianceri ed evidenza delle maggiori criticità idrauliche con esondazione in sinistra idrografica

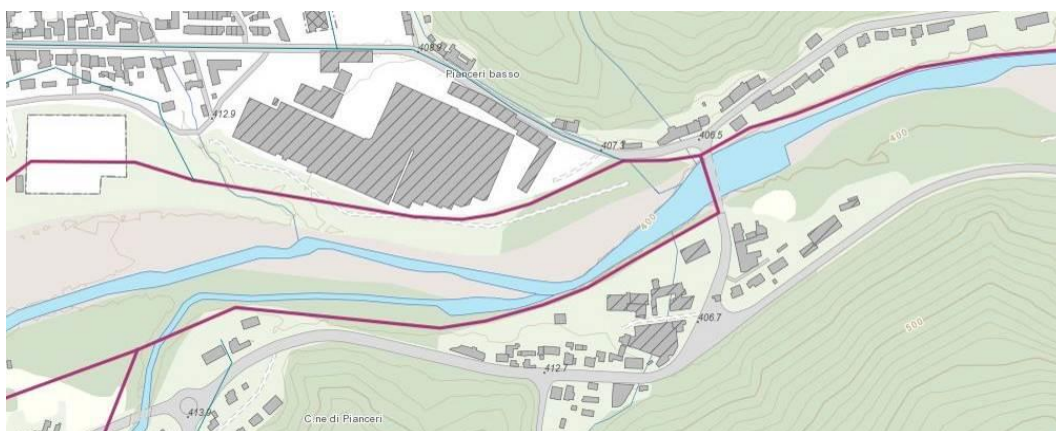
La condotta Co.R.D.A.R., come evidenziato nella figura seguente, attraversa l'alveo dalla sponda destra alla sinistra, immediatamente a monte del ponte, proseguendo in sinistra sulla sponda.

Figura 26 – Tracciato della condotta Co.R.D.A.R. in attraversamento da destra a sinistra dell'alveo, immediatamente a monte del ponte di Pianceri

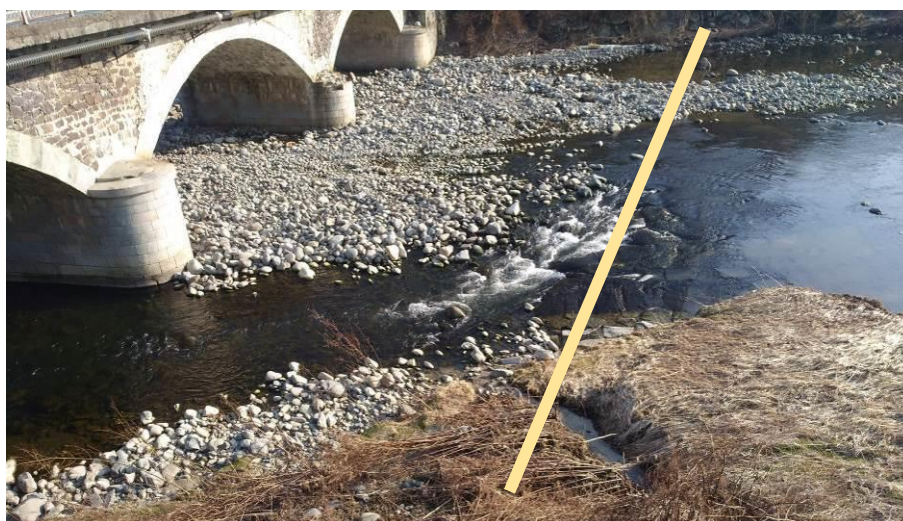
Figura 27 – Tracciato della condotta Co.R.D.A.R. immersa nella soglia a monte del ponte di Pianceri

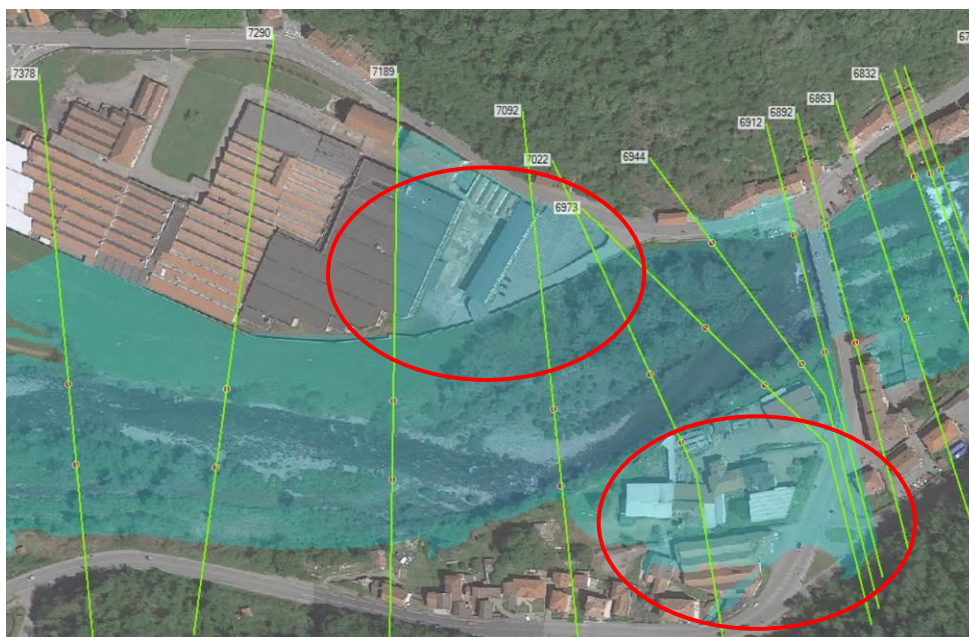
Le simulazioni condotte con il modello numerico idraulico nella configurazione attuale hanno evidenziato come l'impalcato determini il rigurgito a monte e il sormonto dell'infrastruttura per Tr di 100 e 200 anni, con conseguente alluvionamento di ampie aree edificate in sinistra e destra idraulica. L'assetto dell'alveo è pertanto sostanzialmente governato dalla presenza del suddetto manufatto, che con le sue due massicce pile determina un effetto ostruttivo importante.

Un'ulteriore causa non trascurabile delle criticità idrauliche descritte è da ricercarsi anche nella presenza della soglia posta immediatamente a monte del ponte, che determina un innalzamento dei livelli idrici proprio a monte dell'impalcato, pregiudicando ulteriormente il deflusso della piena.

Figura 28 – Stato di fatto per Tr 200 anni. Dinamiche di esondazione del Sessera a monte del ponte di Pianceri in Comune di Pray per effetto principale del rigurgito dettato dall'impalcato

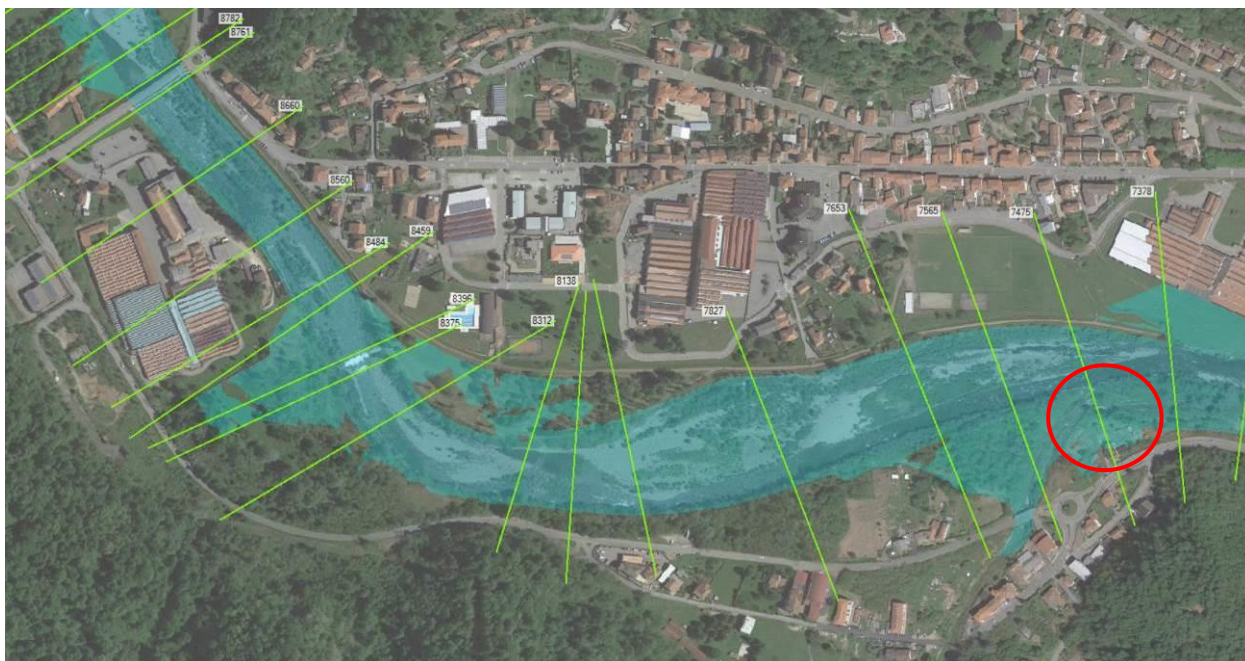
Inoltre, poco a valle della progressiva 7+500 le dinamiche di esondazione del Sessera individuate sulla base della modellistica numerica per un evento di Tr 200 evidenziano, in destra idraulica, il parziale interessamento di alcune abitazioni prospicienti la SP 71, sebbene con battenti piuttosto contenuti.

Figura 33 – Stato di fatto per Tr 200 anni. Dinamiche di esondazione del Sessera tra il ponte di via Molino e il ponte di Pianceri, in Comune di Pray. Interessamento di alcune abitazioni in destra idrografica a ridosso della SP71, progressiva 7+500 circa.
